# 古樹名木的護養

蘇國賢

長春社總監

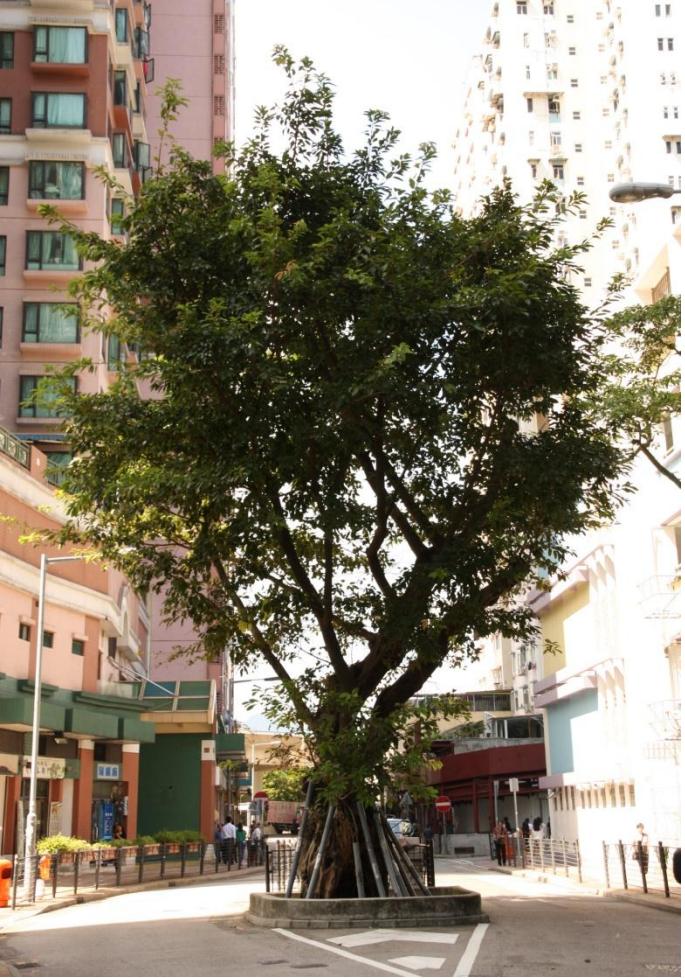
LCSD E/15  
大葉榕(枯萎/嚴重腐爛)

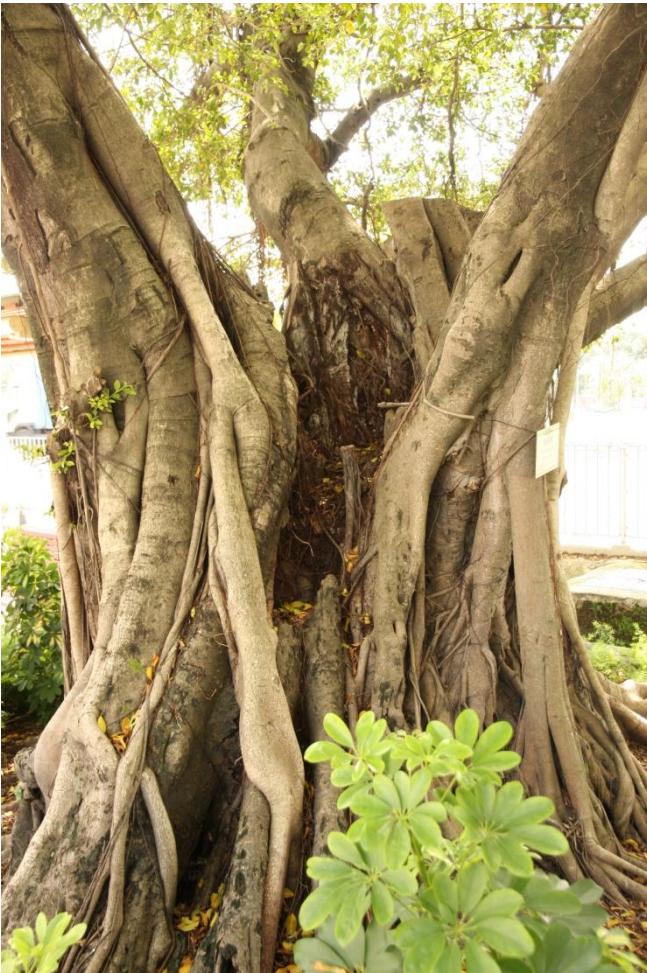
LCSD YL/1  
細葉榕(嚴重腐爛)

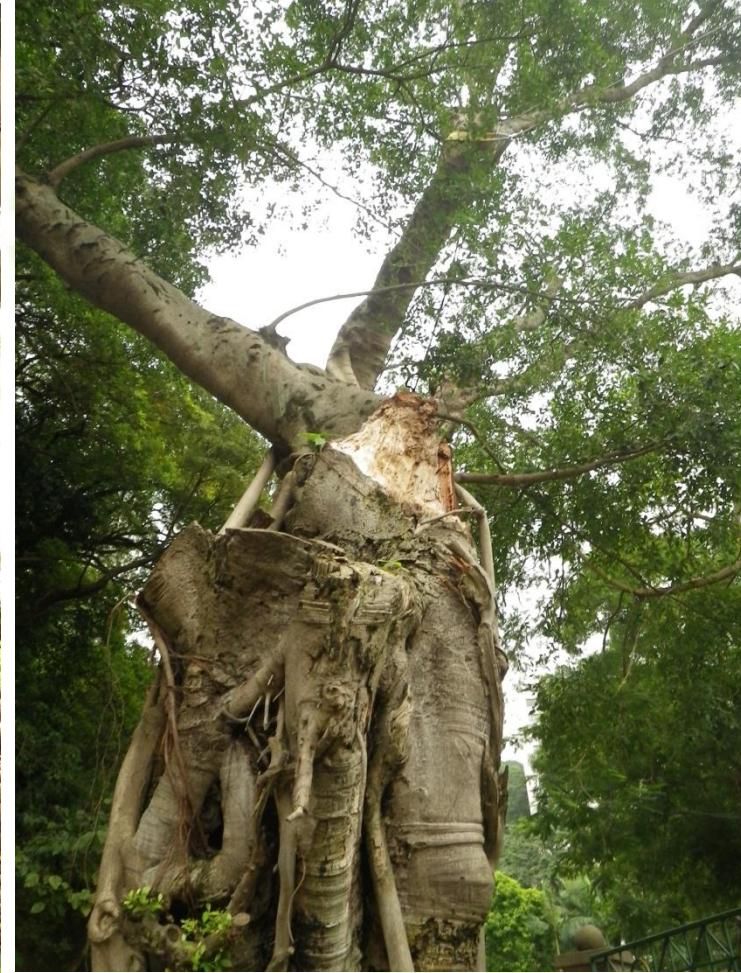
LCSD CW/9 (已移除)  
大葉榕(枯萎/嚴重腐爛)

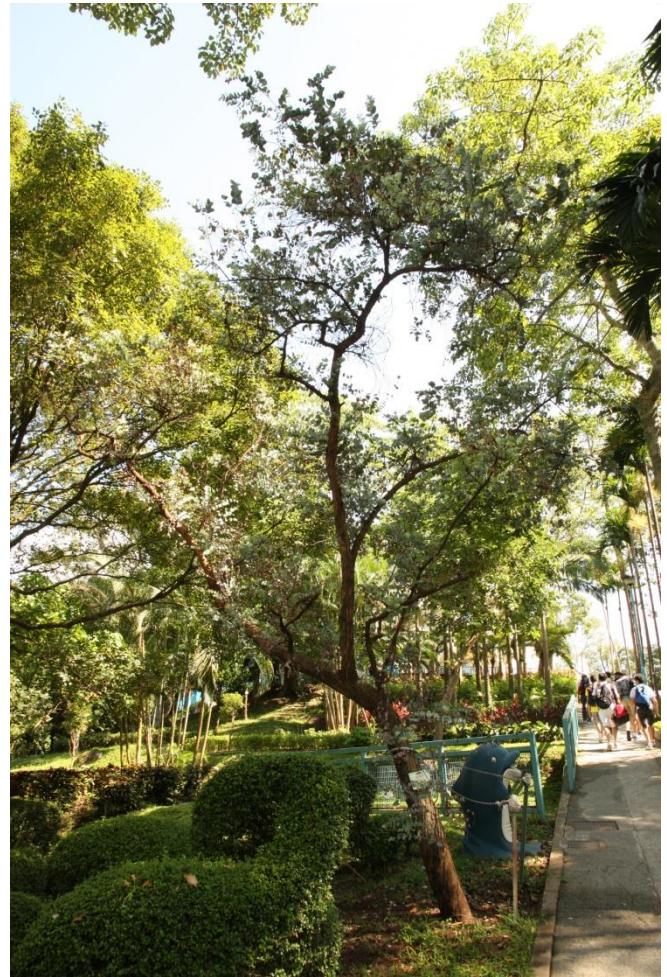
LCSD E/3  
銀葉桉(枯萎)

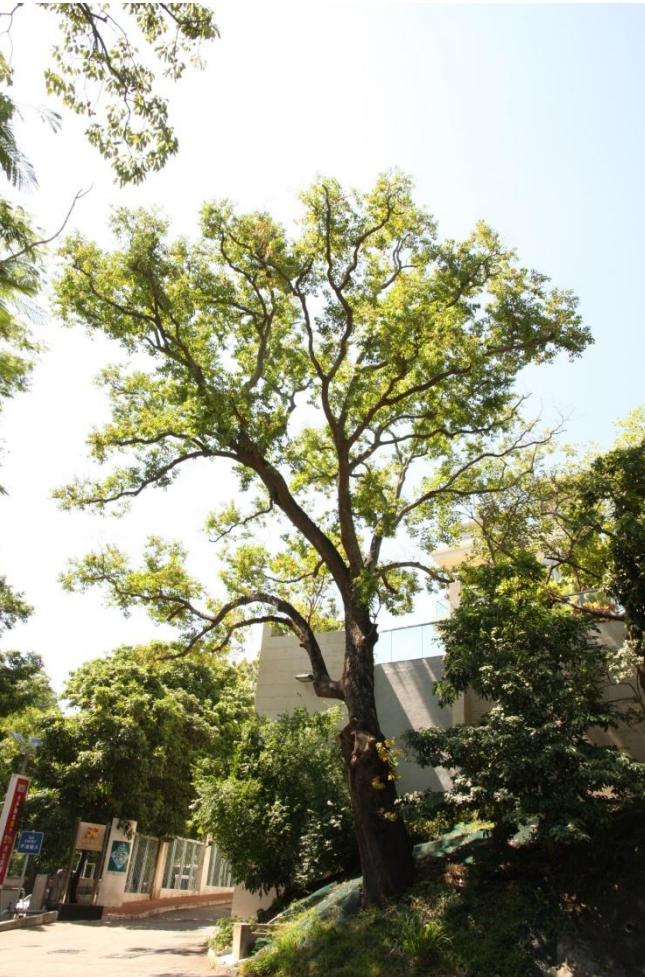
LCSD S/24  
烏柏(枯萎/嚴重腐爛)

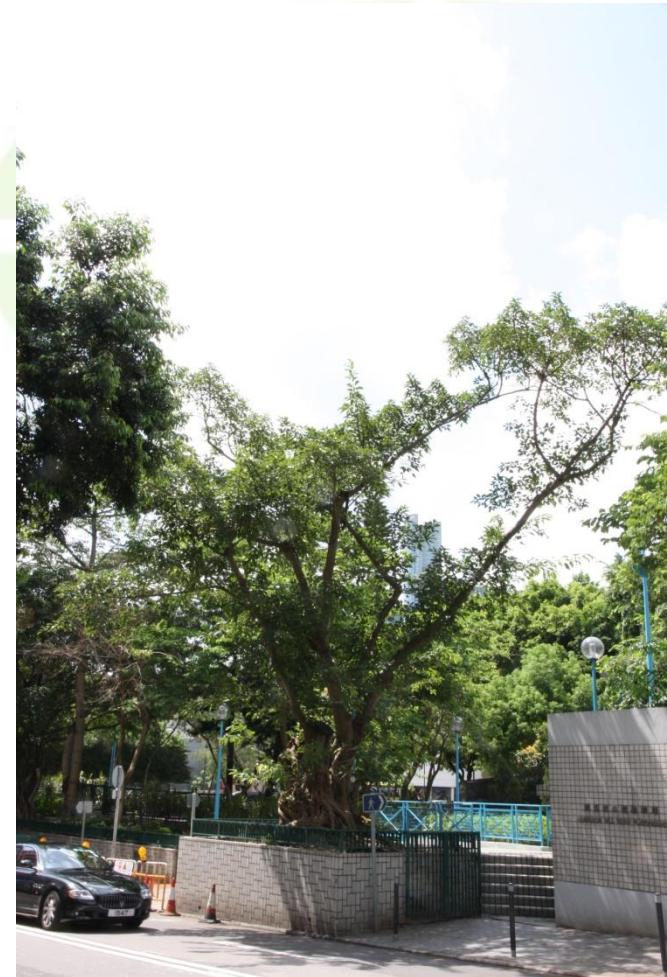
LCSD WCH/12  
大葉榕(枯萎/嚴重腐爛)

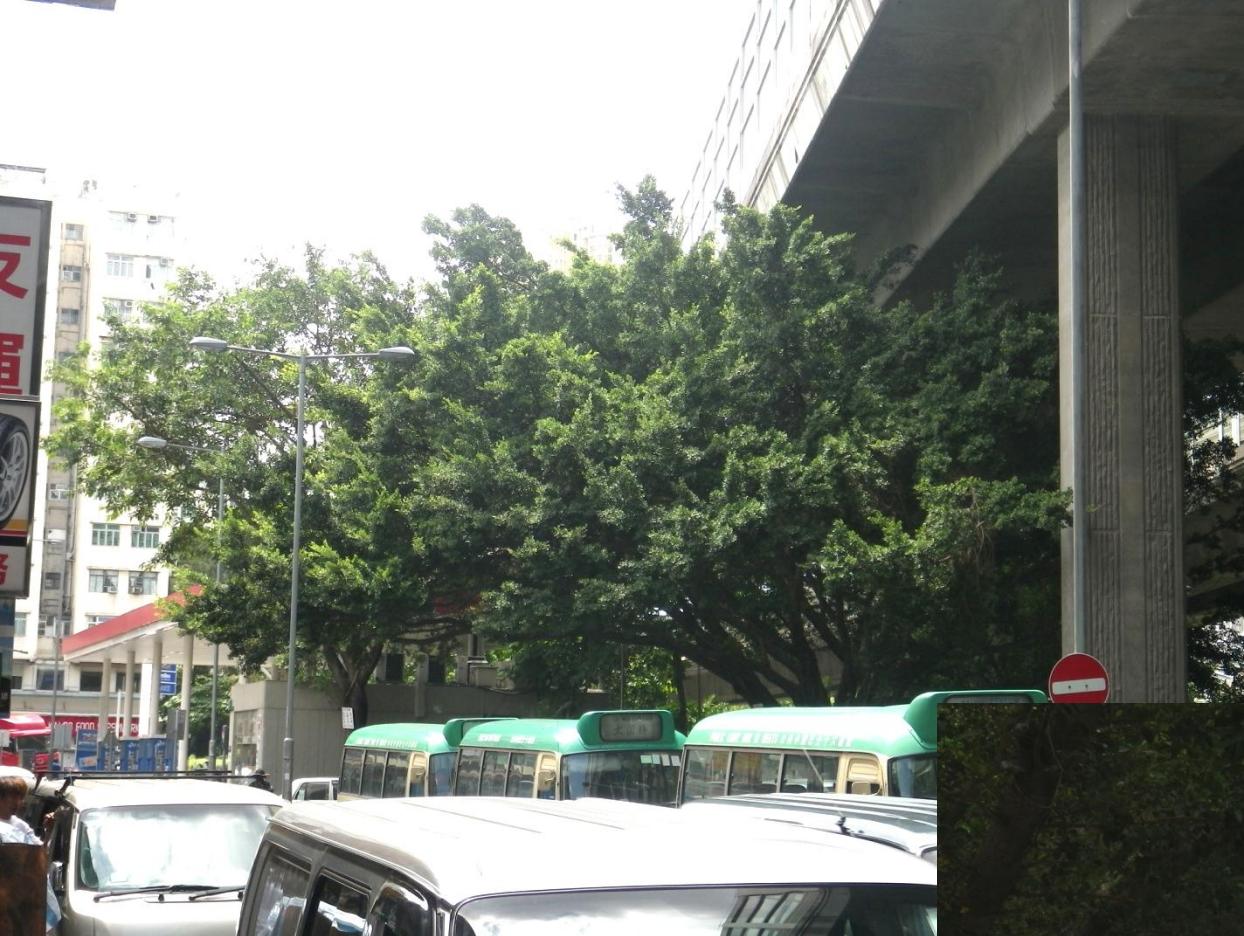
LCSD ST/12細葉榕  
一半樹冠被青沙公路  
天橋遮蓋及正枯死

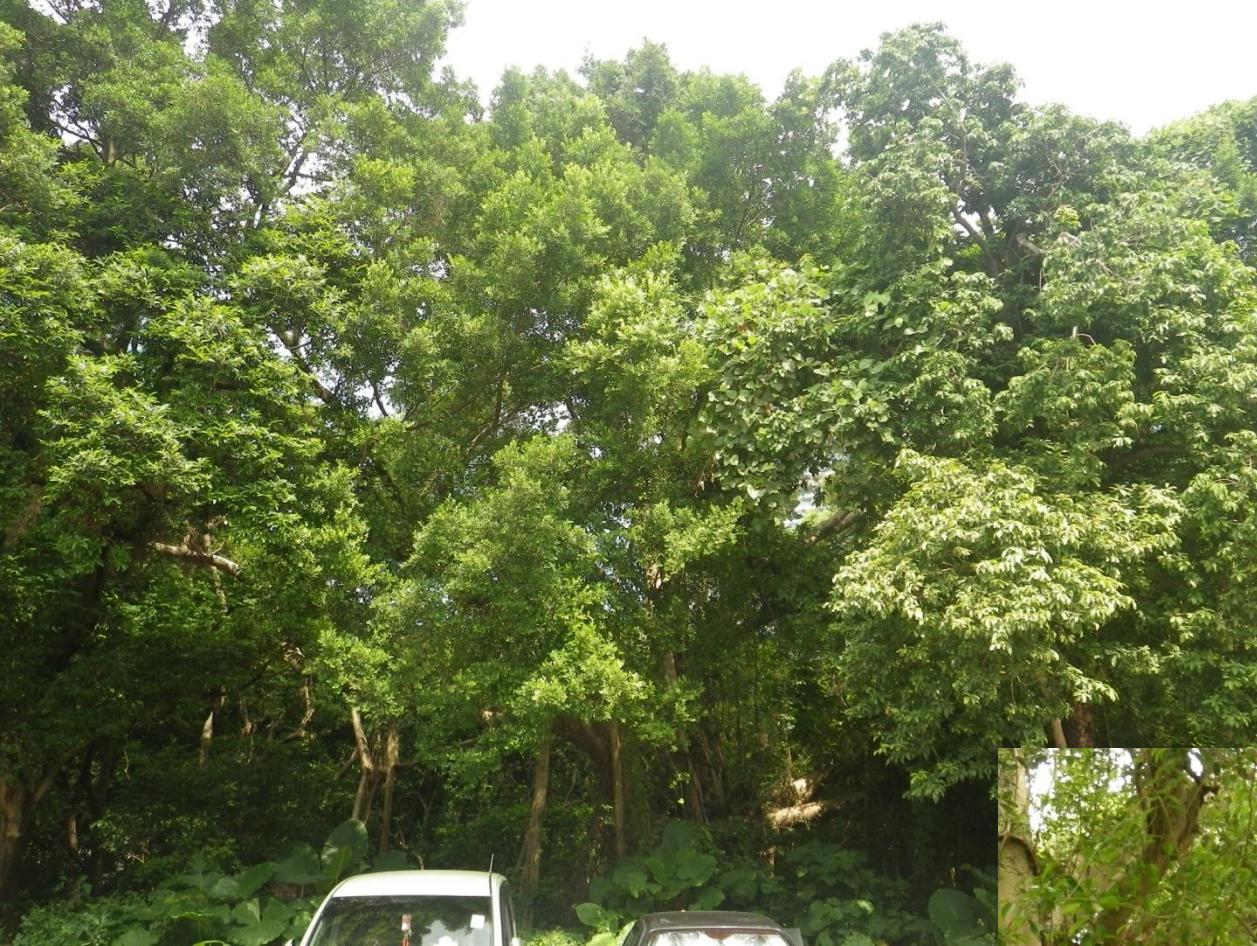
AFCD MOS/007 細葉榕  
大量攀藤如薇甘菊等攀附  
樹上

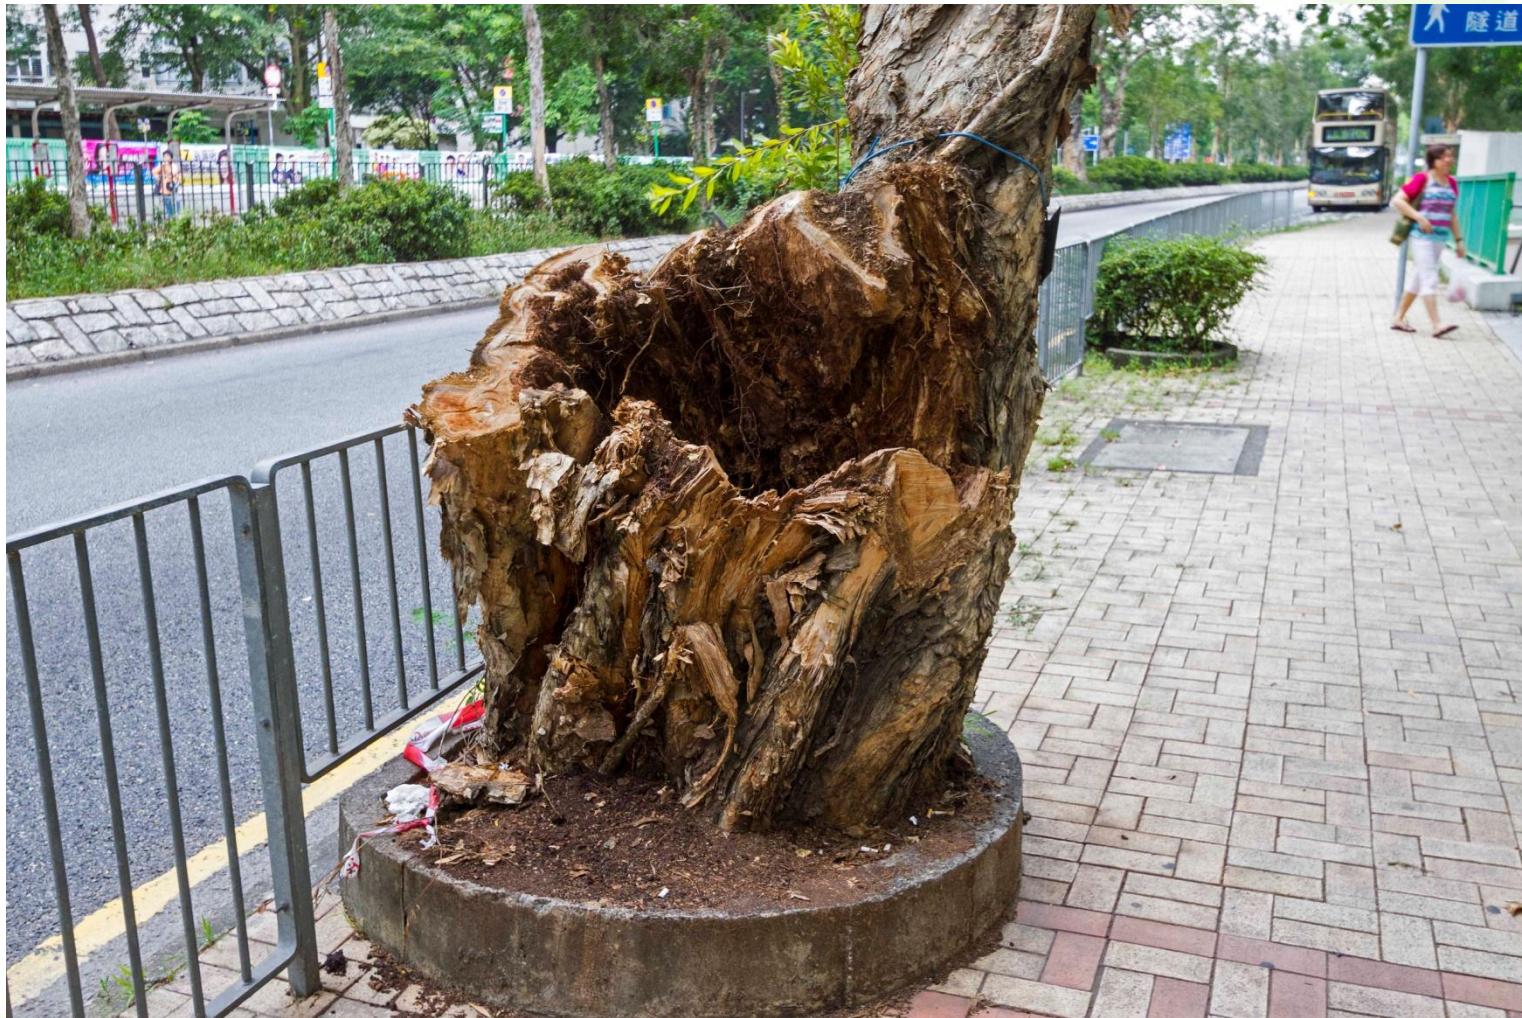
# LCSD CW/78 細葉榕

# 空間不足 – 特別是路旁

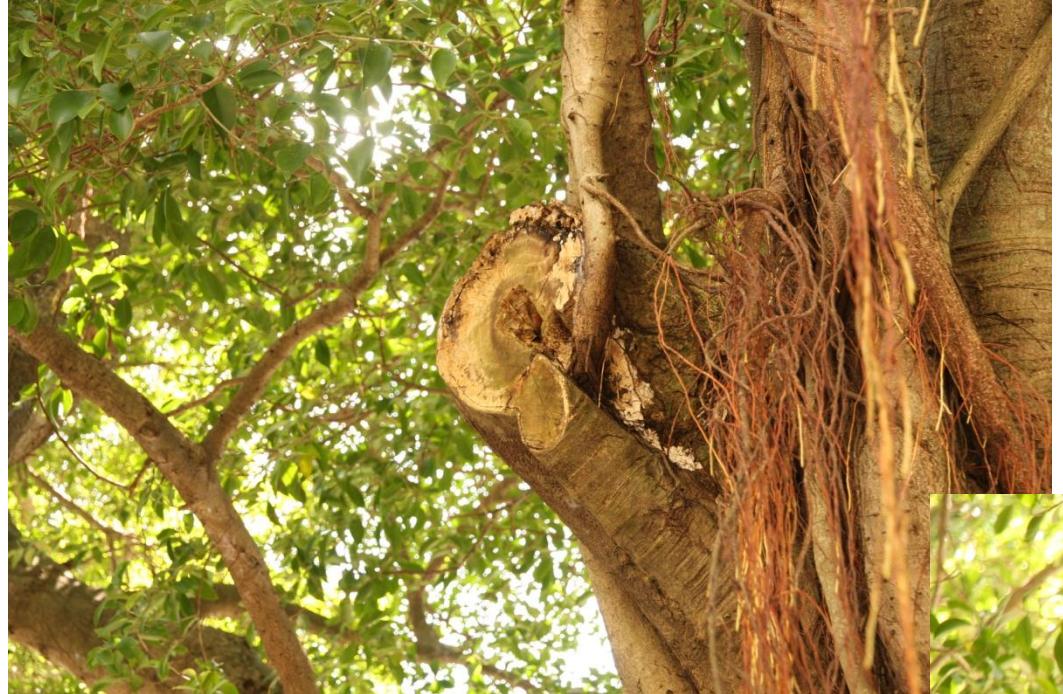
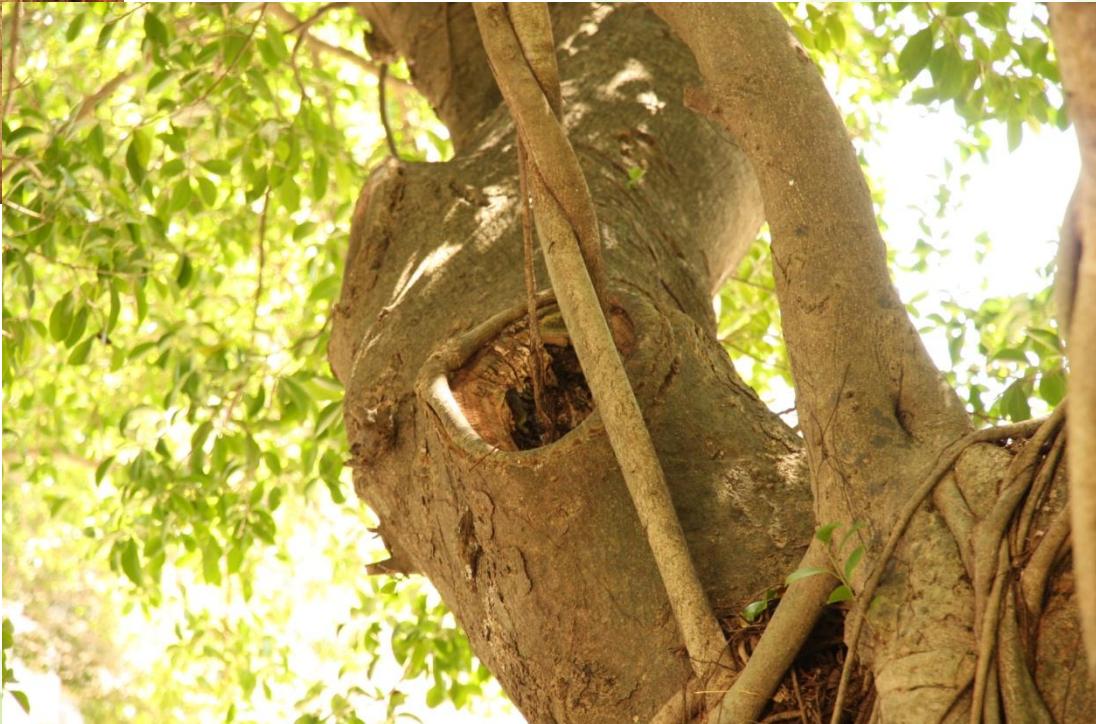
LCSD S/32 細葉榕

# 不當的管理 – 大的修剪傷口

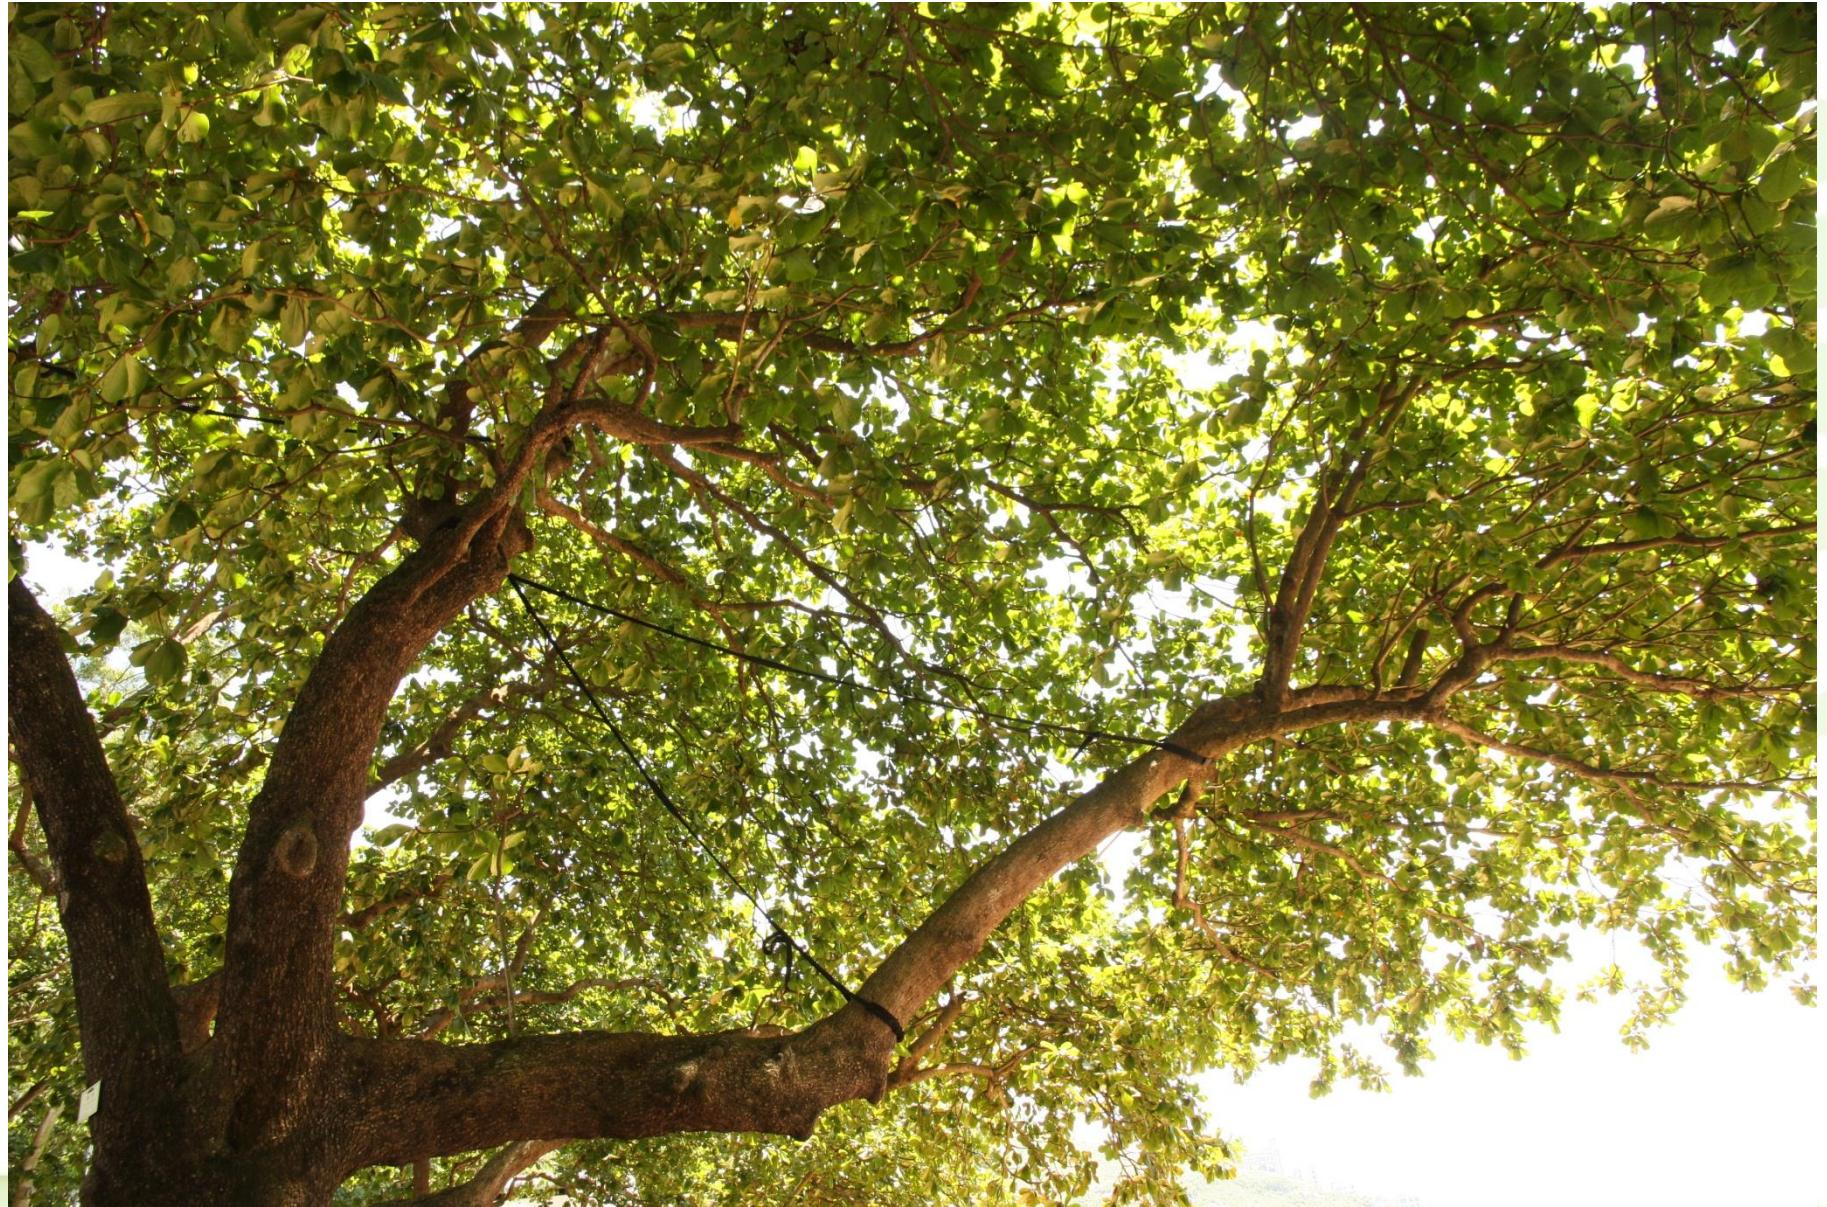
# 獅尾式修剪- 重量聚於末端

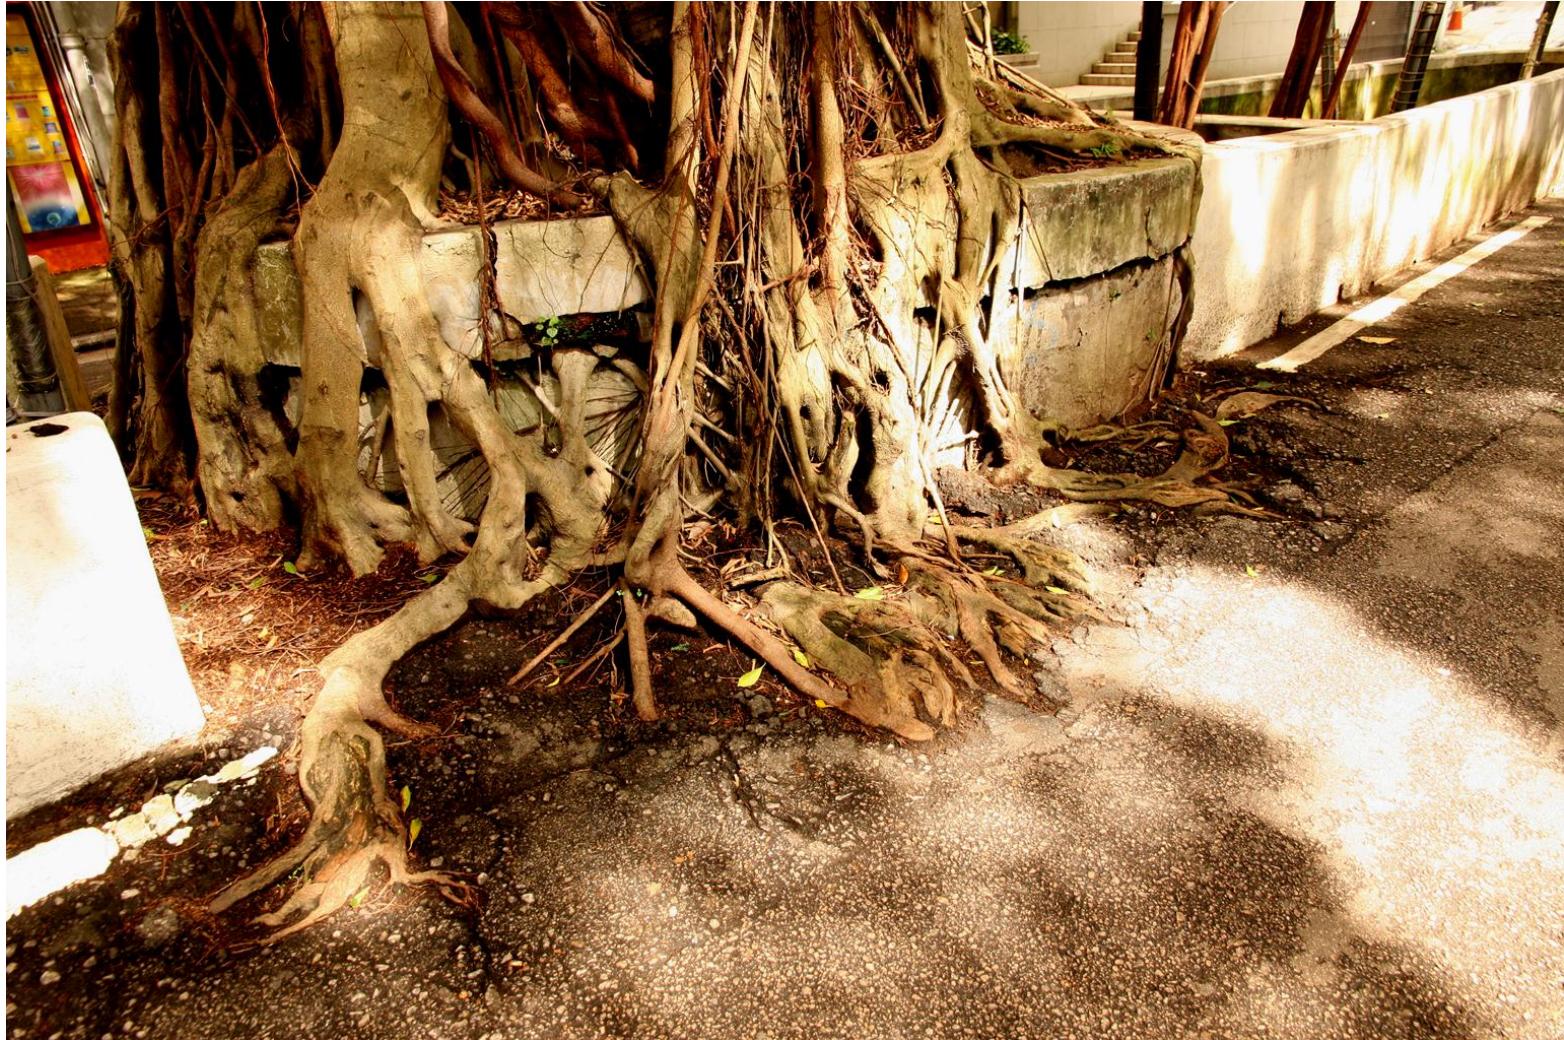
# 保護不足而被破壞 – 表面根被破壞

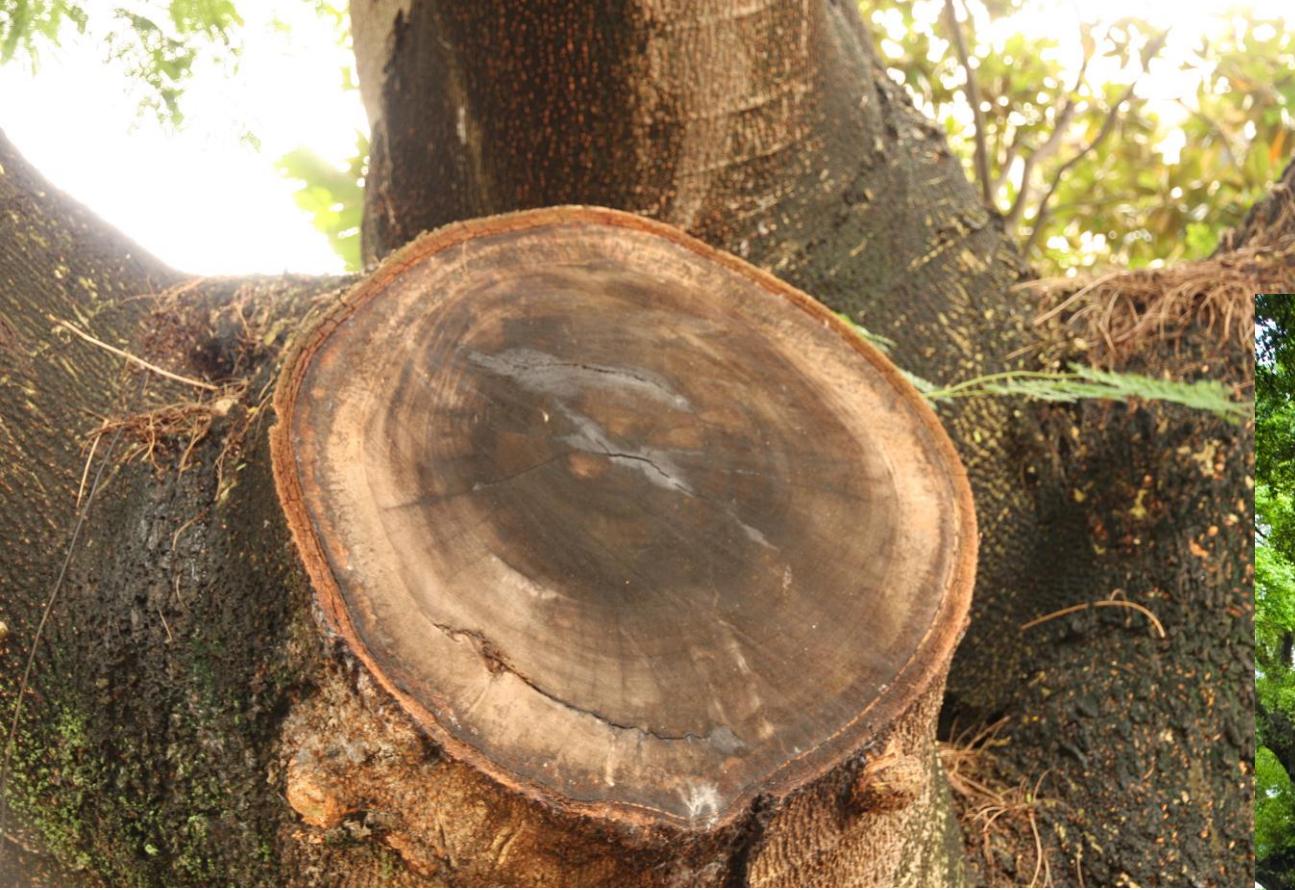
LCSD SSP/16 合歡受破壞枝條已  
移除並形成直徑達1米的傷口

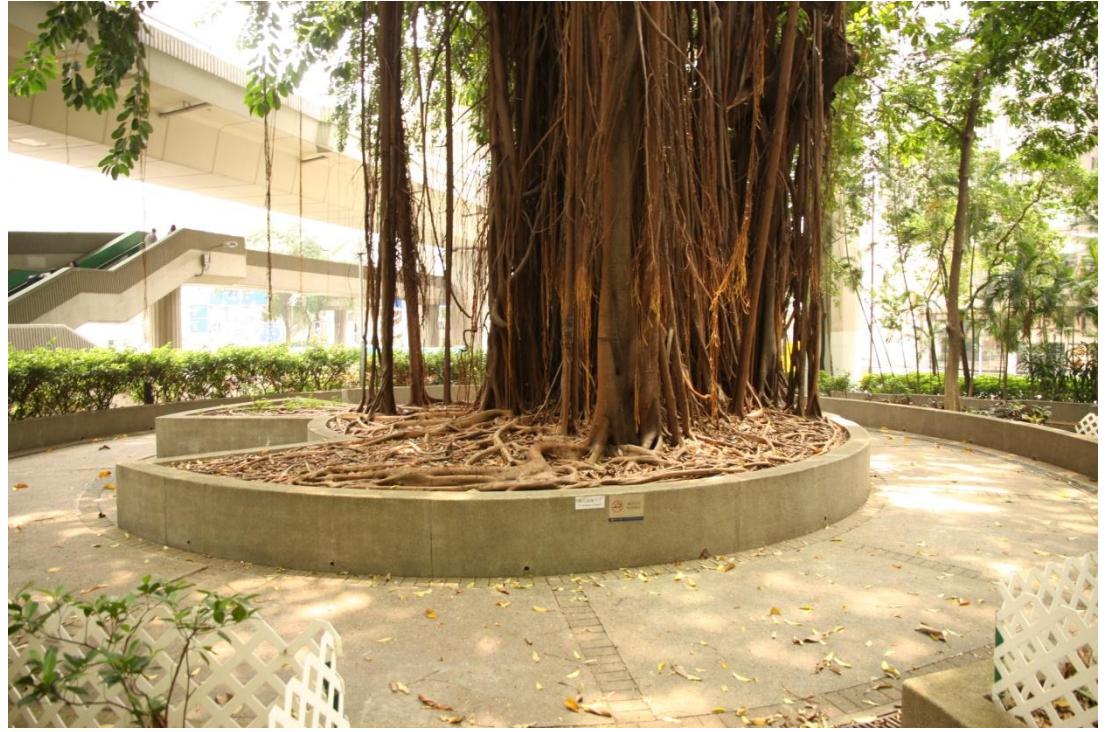
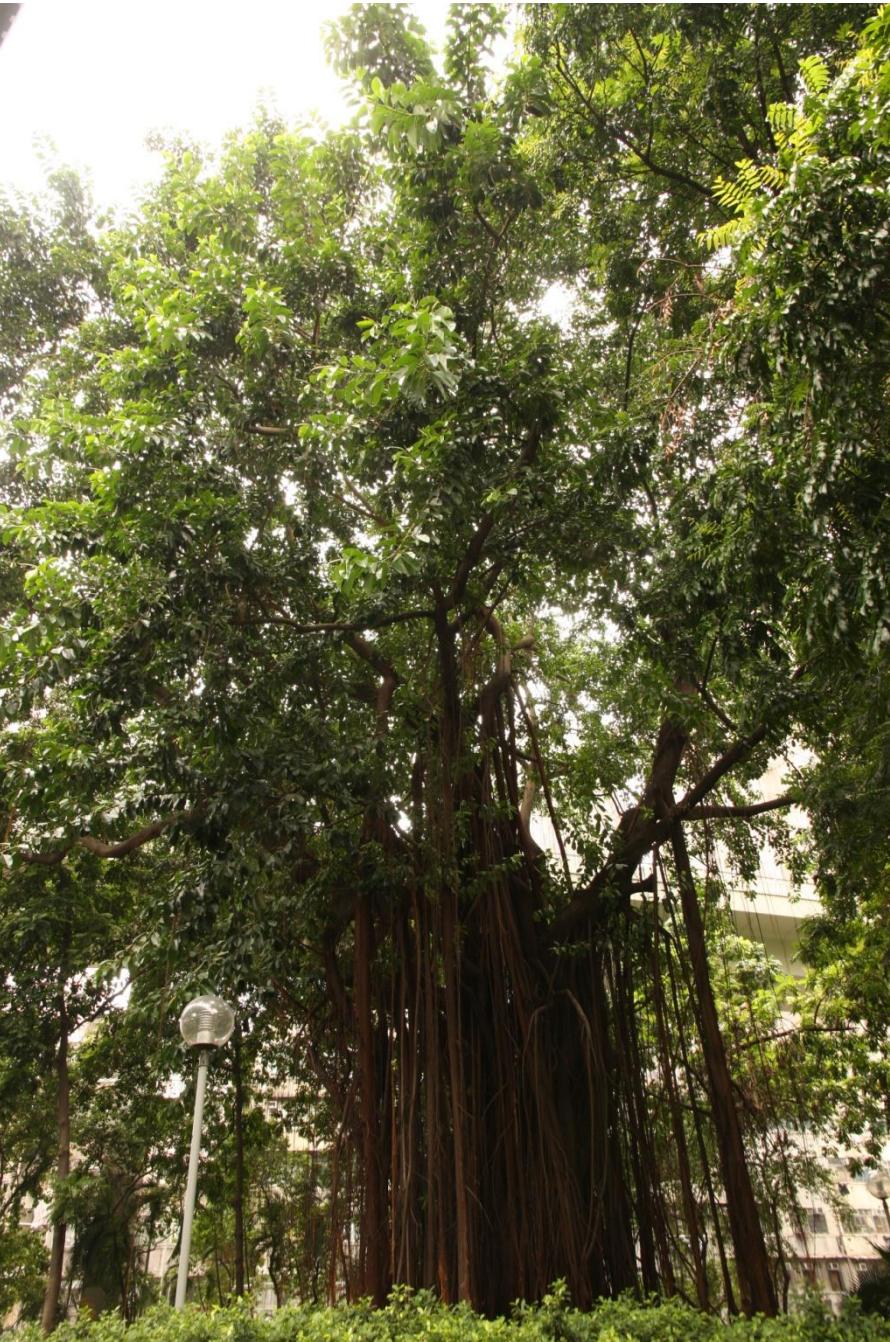
LCSD KWT/3 印度榕  
應考慮擴大花槽

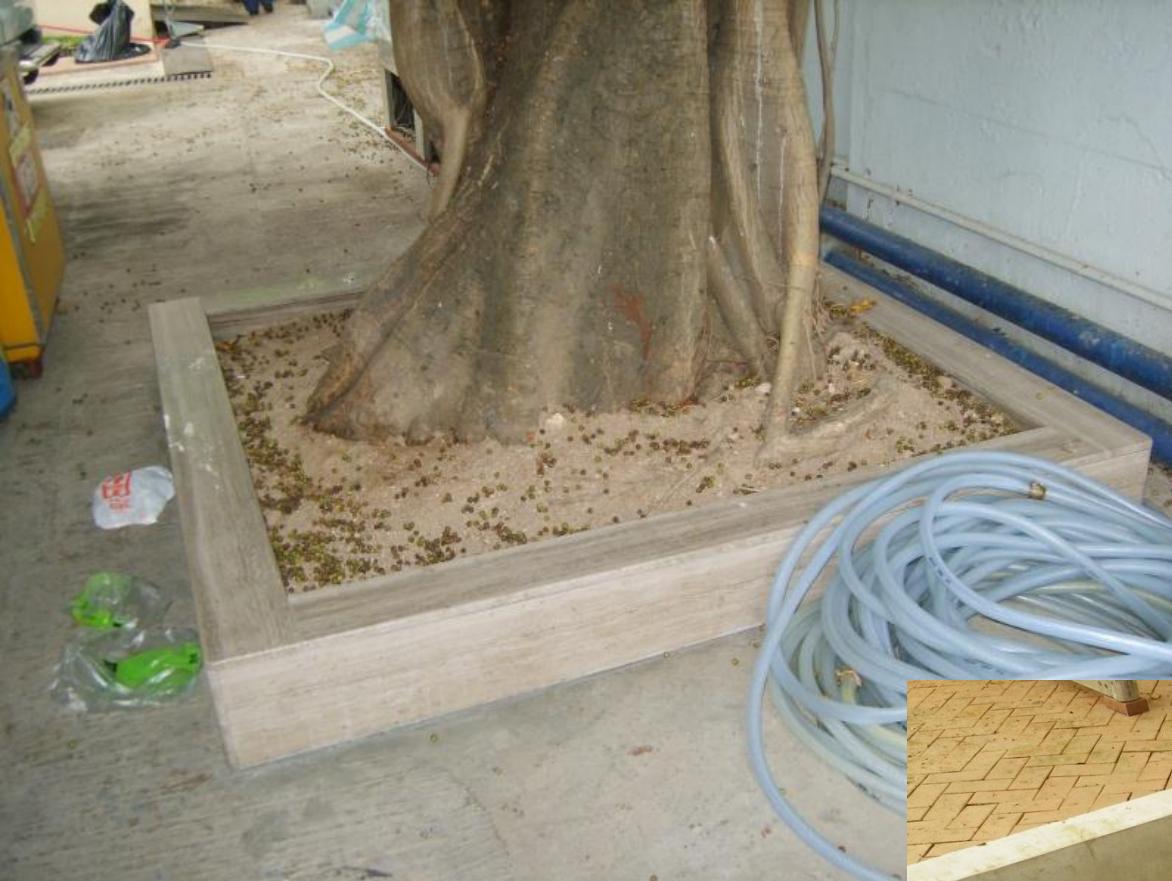
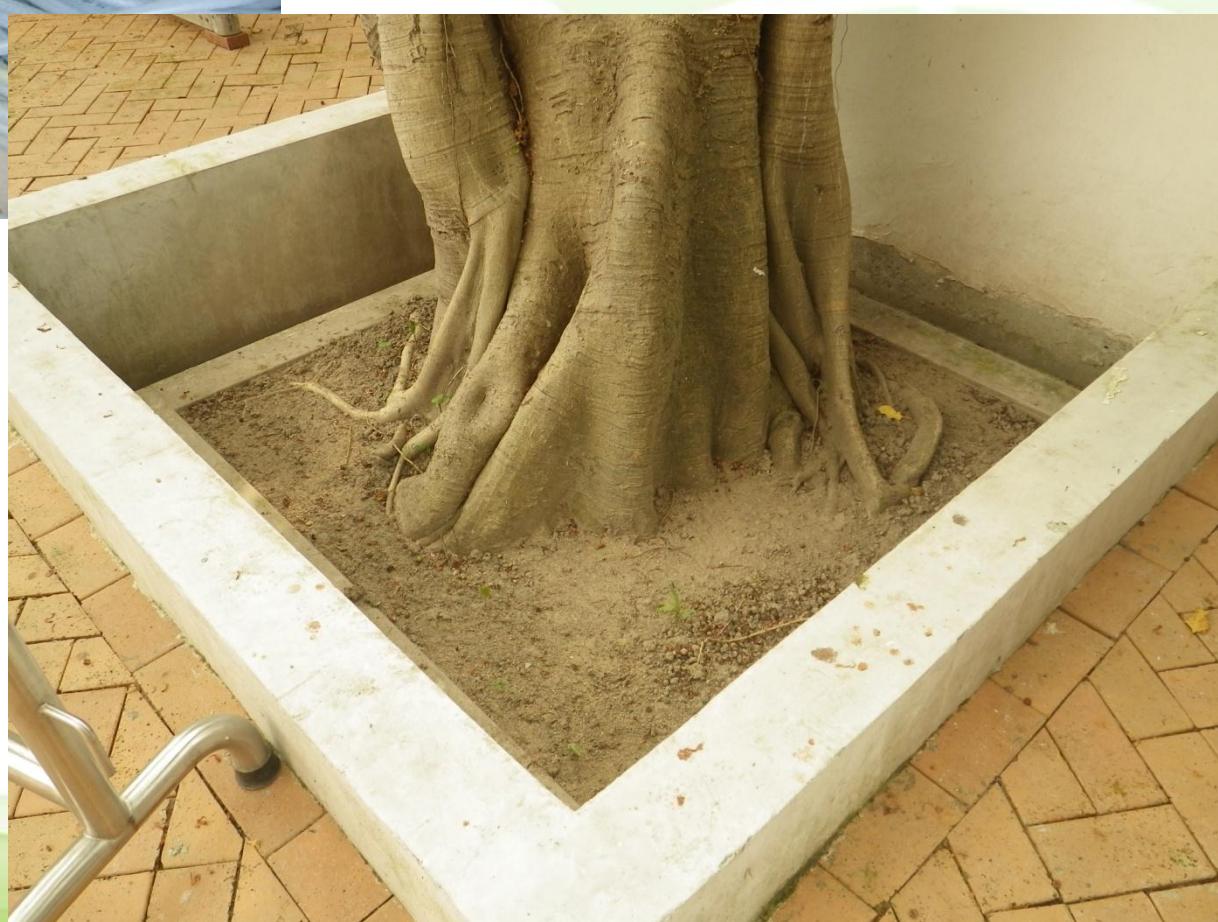
LCSD YTM/107 假菩提  
於旺角大球場內  
2009年重建亦沒有為樹  
作出改善!

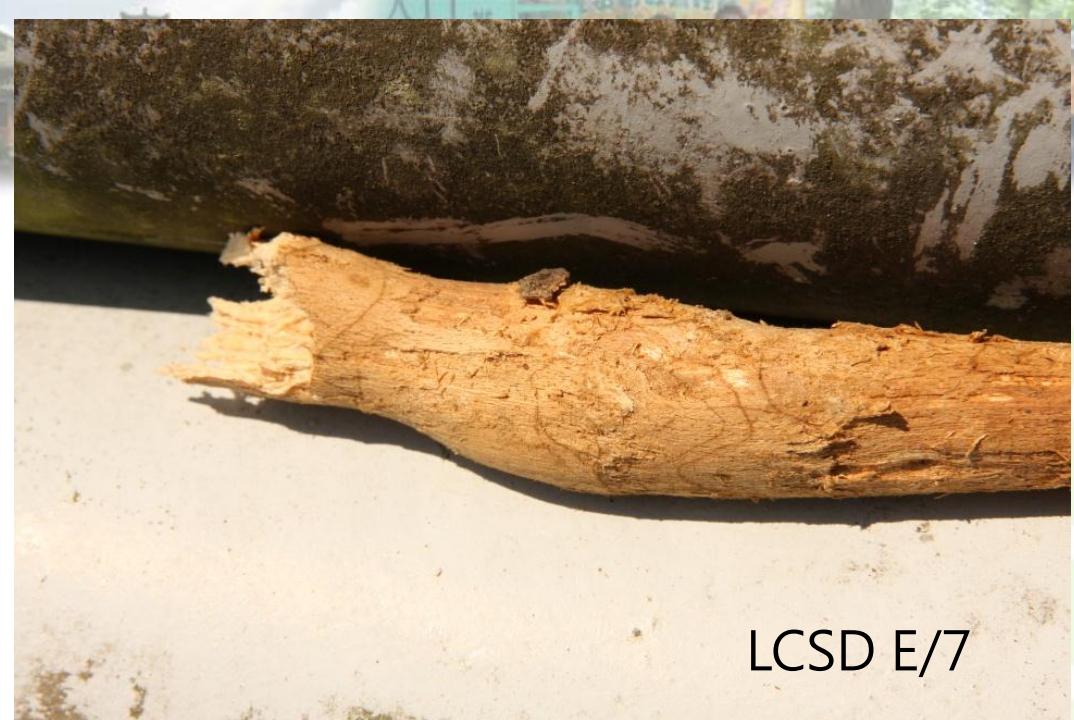
LCSD E/7

褐根病

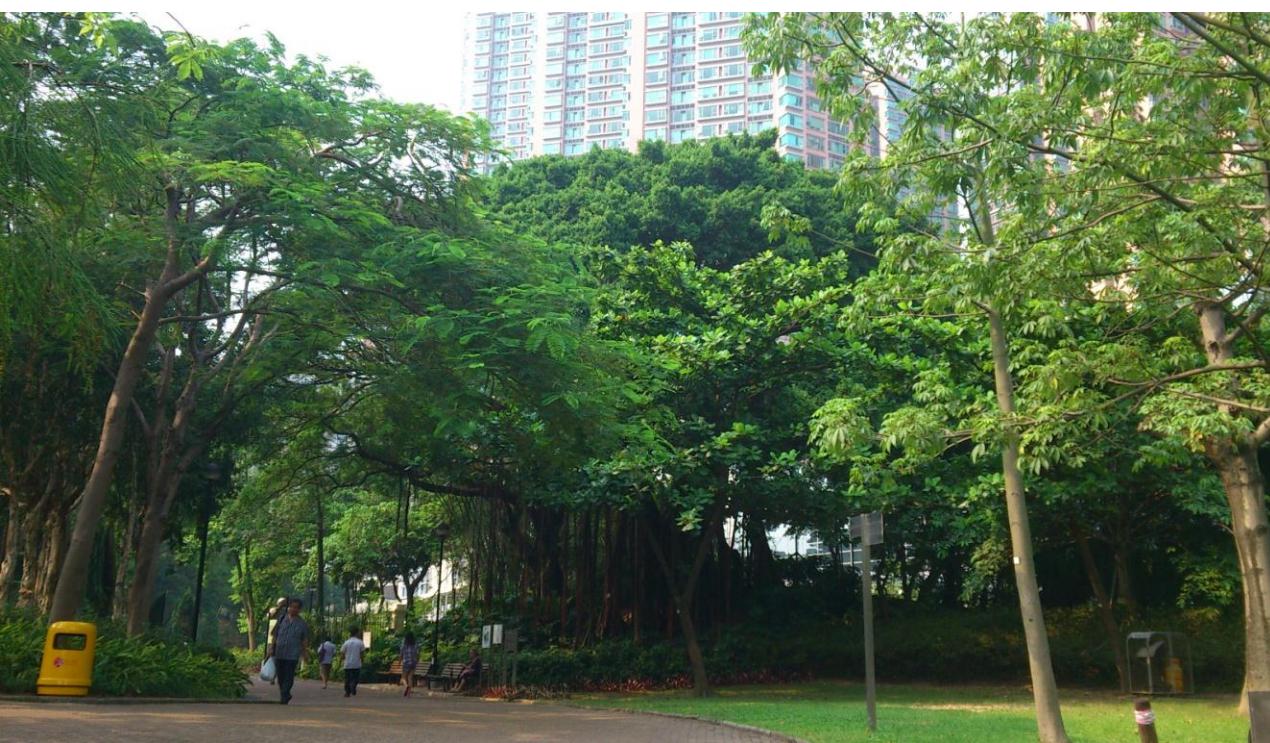
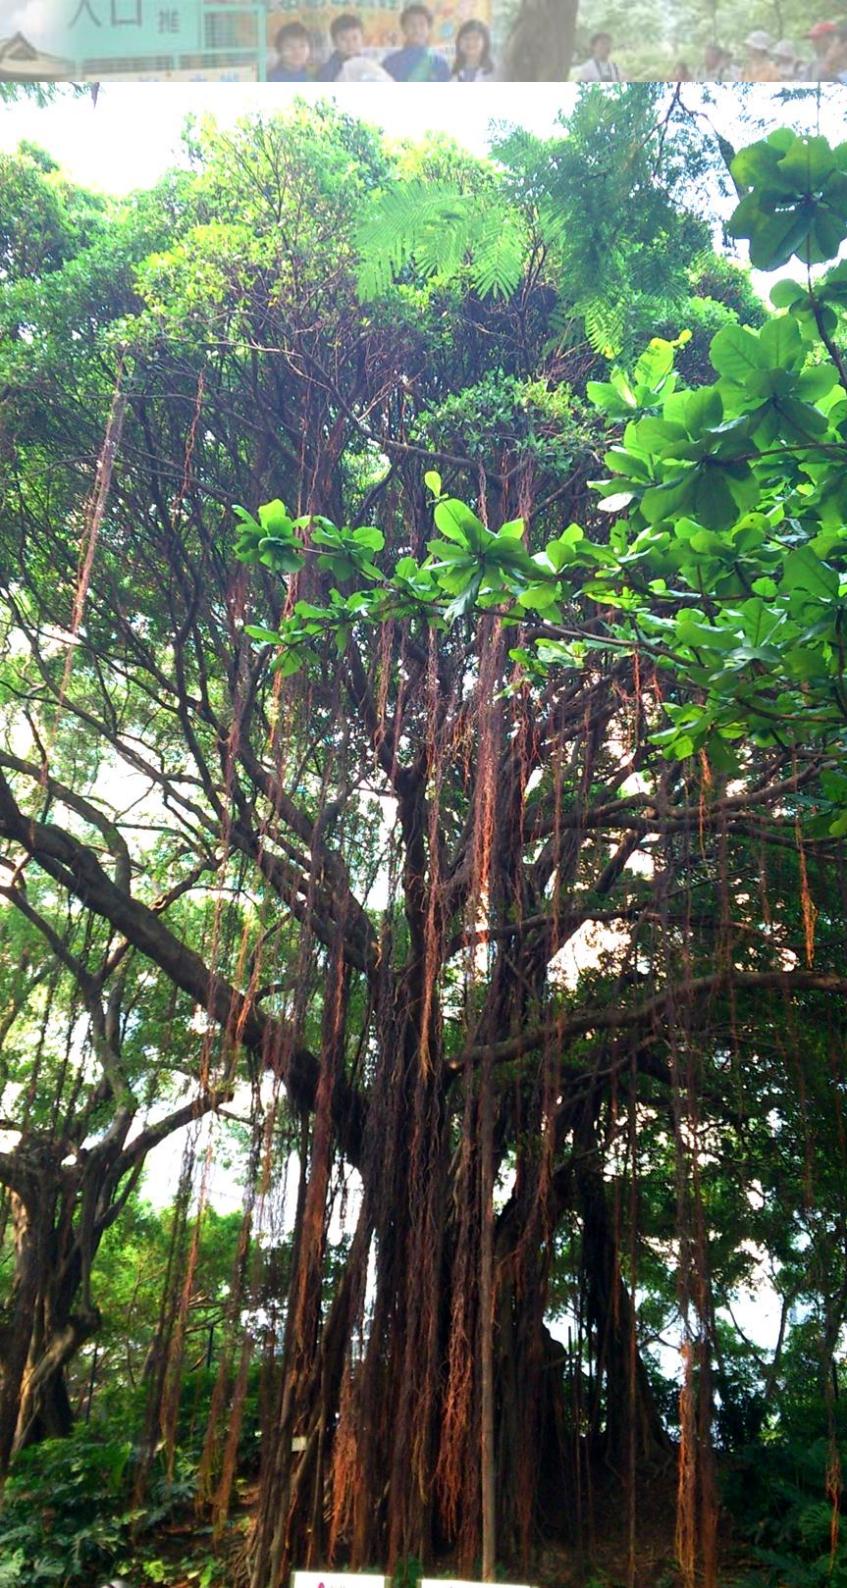
LCSD KWT/9 及10 細葉榕  
KWT/9 非常良好但旁邊的  
KWT/10卻十分虛弱

- 有225棵榕樹於名冊內，佔47%
- 大型樹種，一般生長空間不足
- 過往常被大幅修剪，故多有大傷口等結構問題
- 氣根常被剪去以防樹佔用大量空間。氣根是樹的主要支撐，最後因發現樹不穩定便再進行「引氣根」。但樹很多已變弱而沒有旺盛的氣根可引了
- 褐根病的防治
  - 若鄰近的樹出現健康變差等問題，應及早作出預防，以減低擴散的機會
